大庭布志名線・漏水事故

平成16年6月11日午後2時15分頃、大庭町の公園墓地入口付近（大庭布志名線）で漏水事故が発生した。

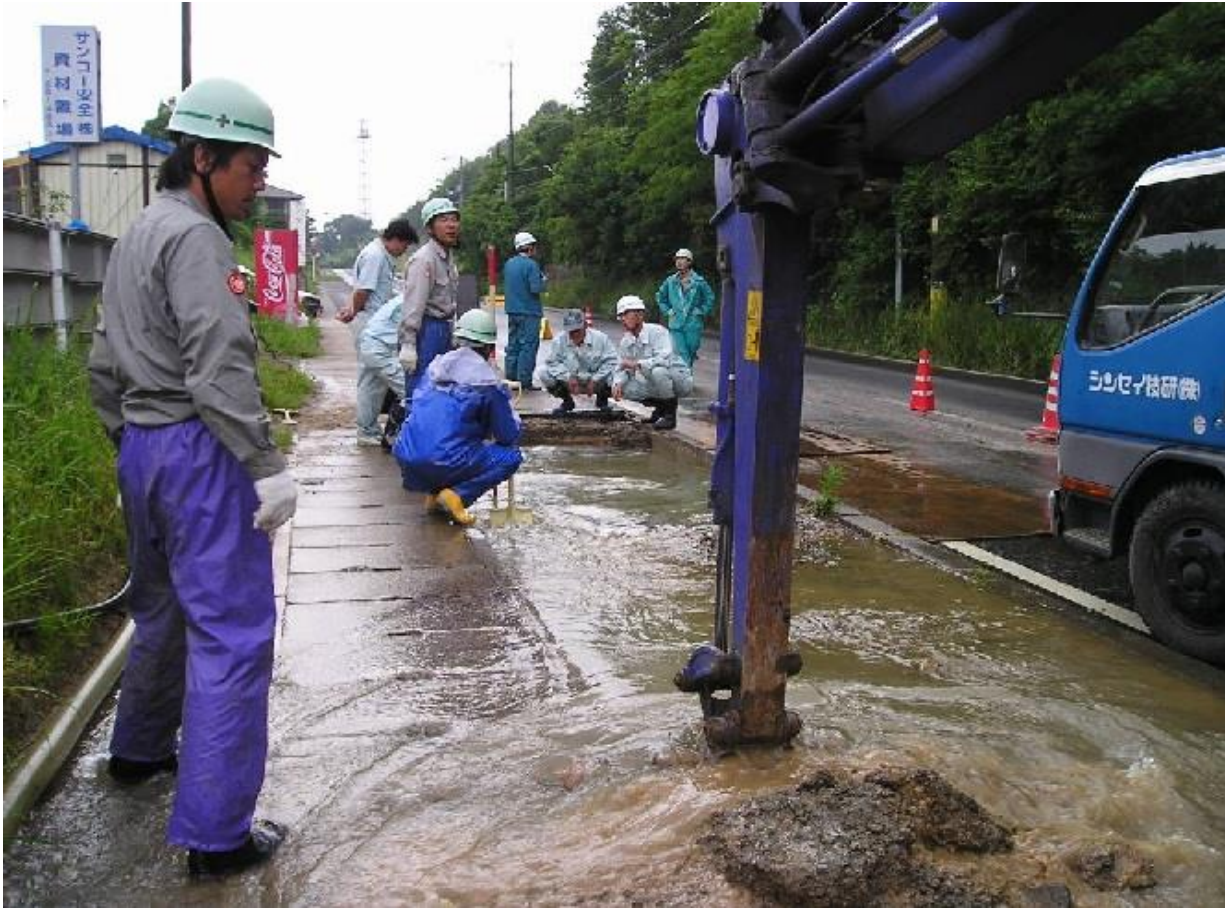
撤去した不断水分岐管

- ・ 破 損 管 口径600mmの配水本管に接続していた不断水分岐管（昭和57年布設ダクタイル鋳鉄管）
- ・ 原 因 不断水分岐管のボルト腐食により、接合部が離脱
- ・ 給水再開 6月12日 午前4時50分
- ・ 漏水量等 約5,000m³（放水量含む）
